TRAMOS BLANCOS: ANÁLISIS DE TRAMOS SIN ACCIDENTES EN LA RED DE CARRETERAS DEL ESTADO.

1. INFORME EJECUTIVO

4.3.2. RESULTADOS DEL TRABAJO DE CAMPO REALIZADO EN LOS TRAMOS BLANCOS C (N-111 del pk 185.4 al pk 225), D (N-111 del pk 228 al pk 255) Y E (N-111 del pk 258 al 310)

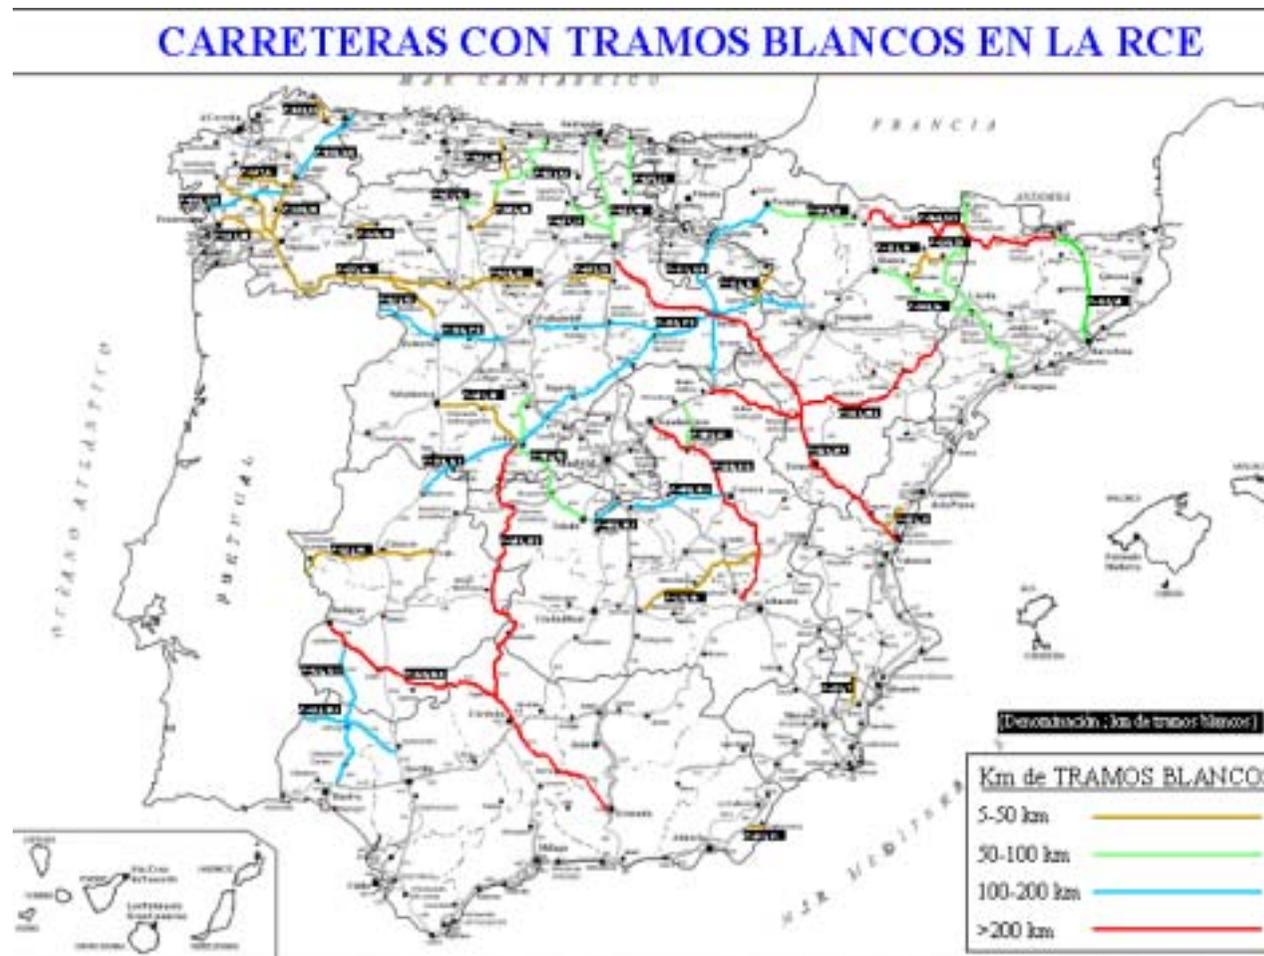
Gráfico 1: Mapa de carreteras con tramos blancos de la RCE.

En los gráficos siguientes se incluyen los mapas de los tramos blancos en la Red de Carreteras del Estado para el periodo 1989-1996 analizado.

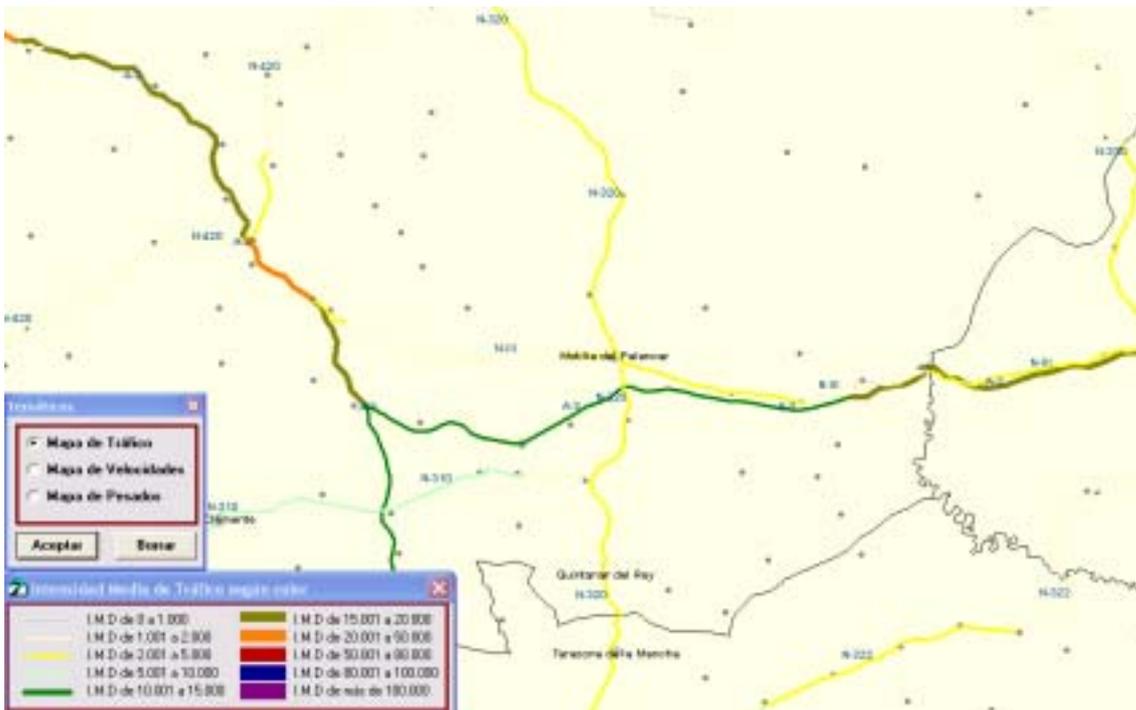
MAPA DE TRÁFICO

N-III a del pk 174.5 al pk 203.5

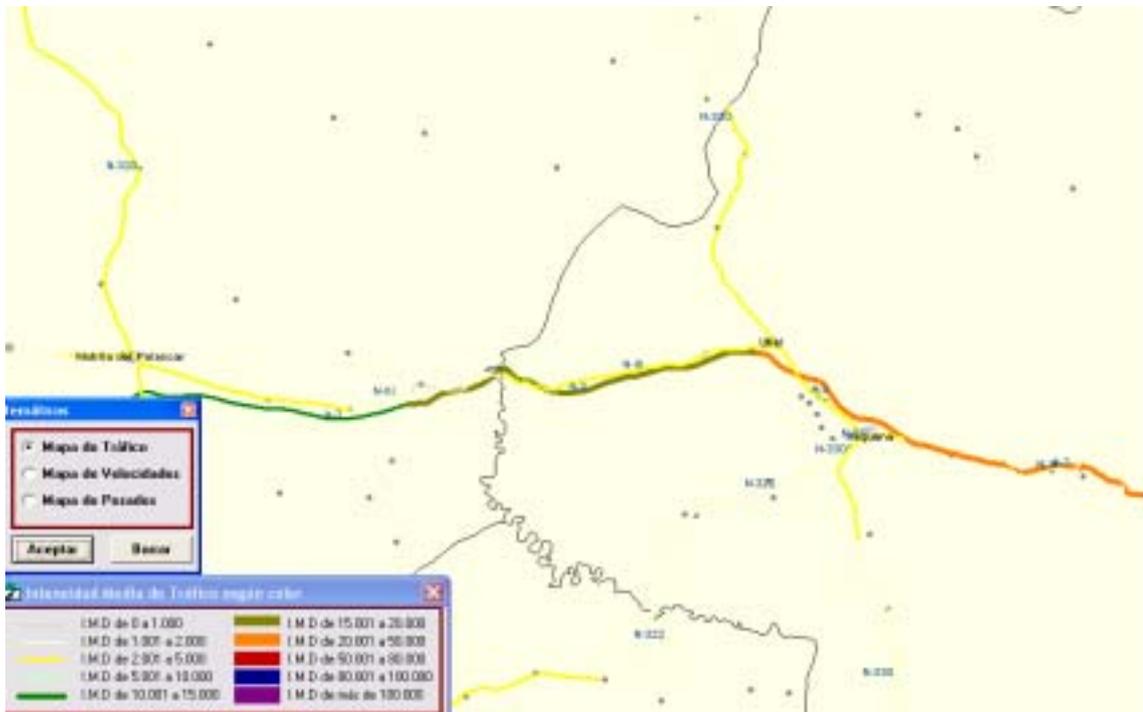
MAPA DE TRÁFICO

N-III a del pk 226,4 al pk 264

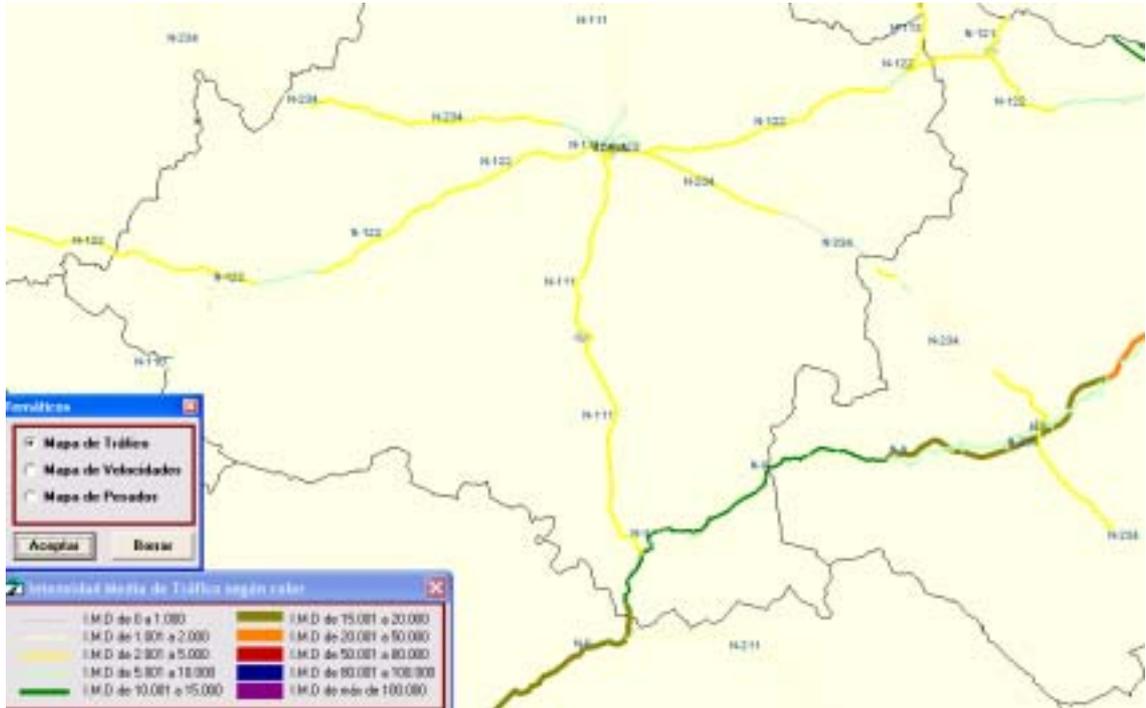
MAPA DE TRÁFICO

N-111 del pk 185.4 al pk 225

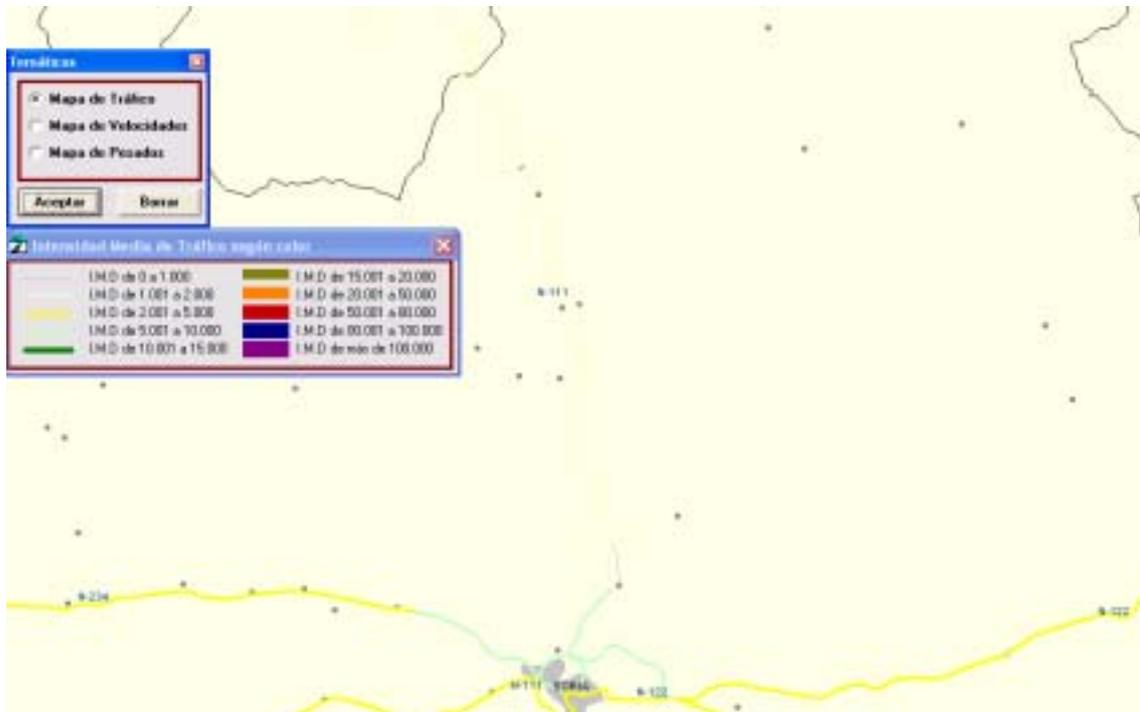
MAPA DE TRÁFICO

N-111. Pk 228-Pk 255

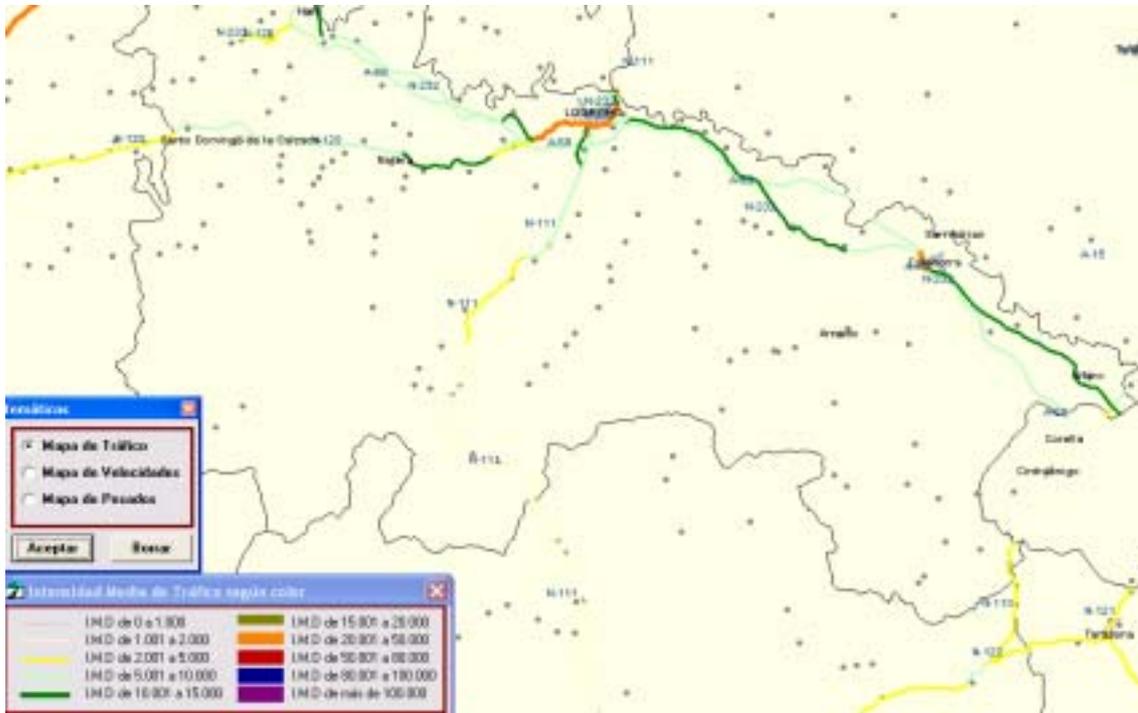
MAPA DE TRÁFICO

N-111.Km 258,000-310,000

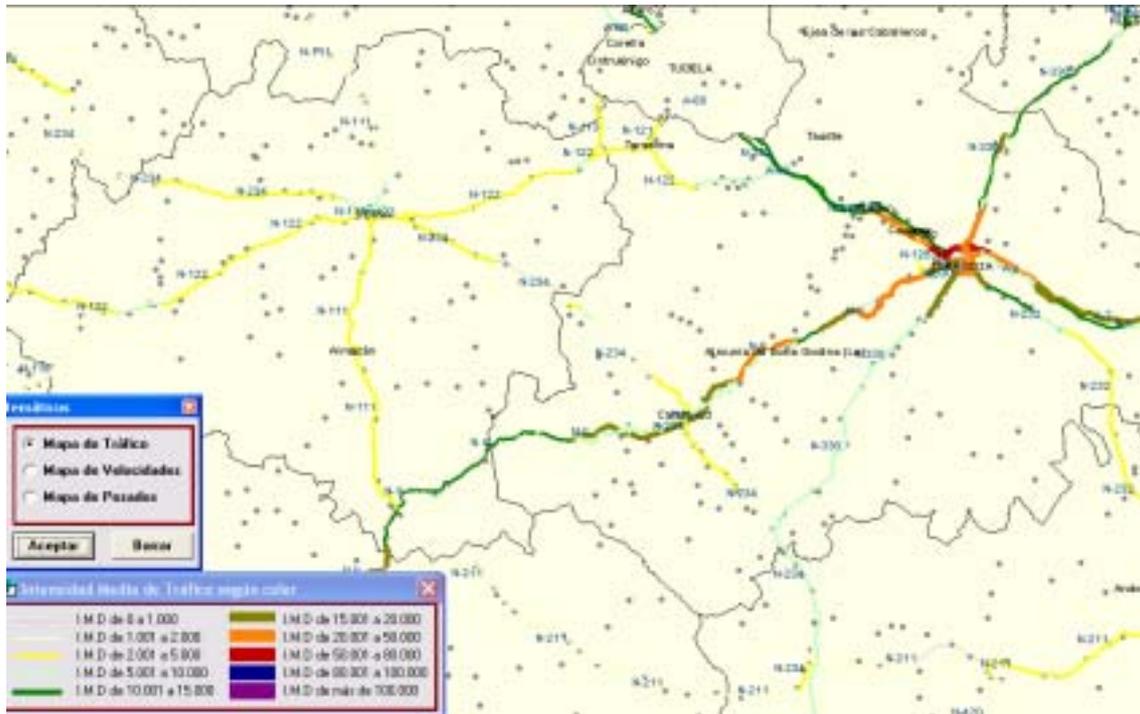
MAPA DE TRÁFICO

N-234 del pk 221 al pk 250

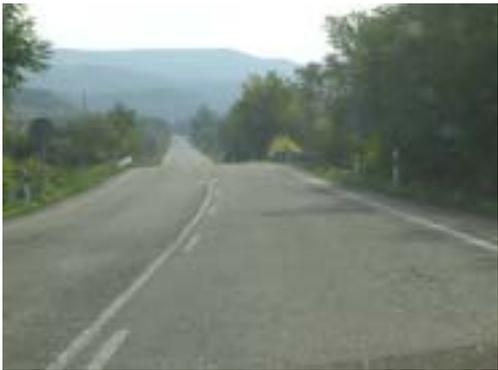
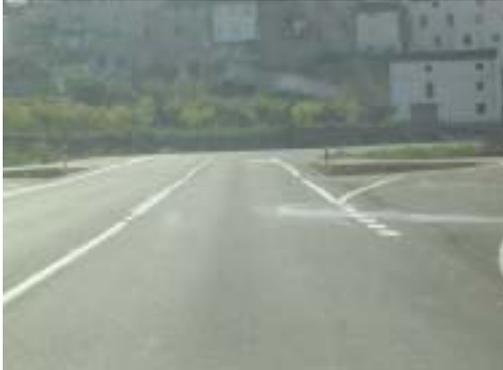
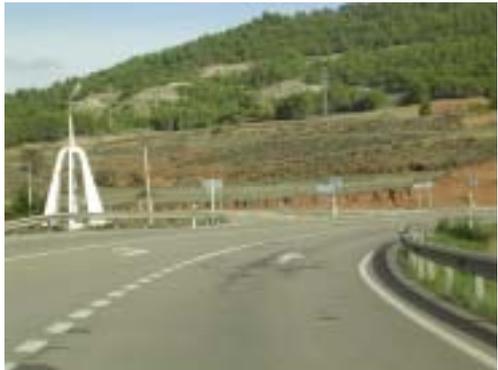
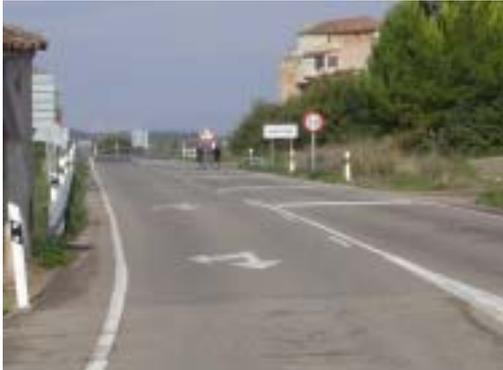
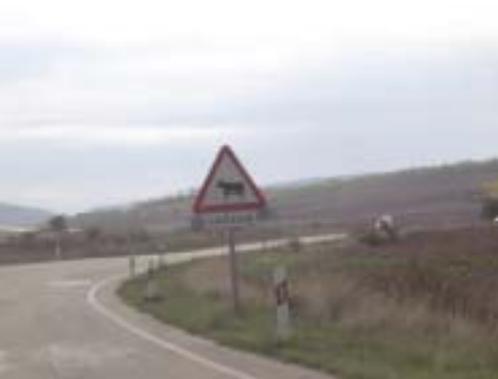
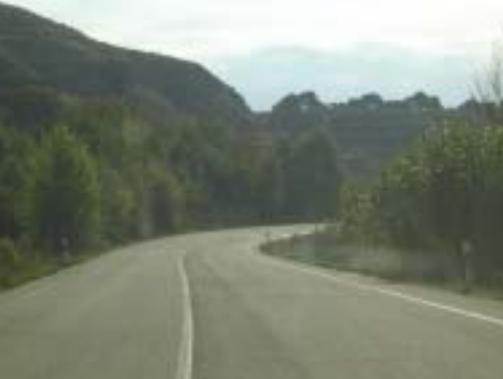
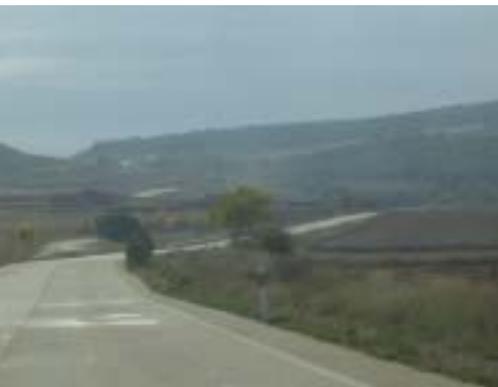
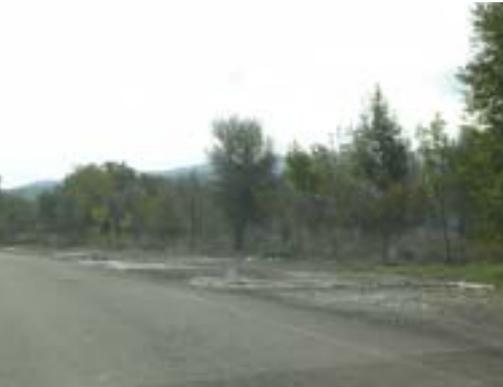
Imágenes de la carretera N-234.

CARRETERA	PK	OBSERVACIONES
<p><u>N-234</u></p> <p>TRAMO BLANCO F</p> <p>Pk 221 – Pk 250</p>	250	<ul style="list-style-type: none"> - travesía de Maluenda. - dos socavones grandes bien avisados. - tramo de 2 carriles. - el estado del firme es aceptable aunque existe un ligero deterioro superficial. - el estado de la señalización horizontal es mejorable. - barrera metálica con poste en l en margen derecha. - balizamiento en todo el tramo. - señalización vertical (90 cm) en buen estado de conservación. - velocidad permitida: 60 km/h. - cambio de sección en la entrada de Velilla de Jirota. - reducción de velocidad debida a la travesía: 50 km/h.
	248,2	<ul style="list-style-type: none"> - fin de travesía. - volvemos a un firme aceptable. - señalización horizontal de final de adelantamiento complementaria a la vertical. - trazado ligeramente ondulado con buena visibilidad, curvas amplias, circulación bastante cómoda a 100-110 km/h, tráfico muy escaso. - sucesivas incorporaciones a derecha e izquierda sin señalizar y accesos perpendiculares a la vía. - cajeadas de hormigón mal protegidas que suponen un peligro evidente en caso de salida de la vía. - presencia de apartaderos. - intersección a la derecha a Morata de Jiloca con carril central de espera desde la izquierda, bien señalizado pero el estado de la pintura y del pavimento se encuentran en mal estado. - gasolinera a la izquierda con señalización vertical de prohibido girar a la

<p>izquierda.</p> <ul style="list-style-type: none"> - se alternan tramos de rectas largas y tramos con bastantes curvas.
	244	<ul style="list-style-type: none"> - empieza el conteo de señales. - pavimento en mal estado: roderas, grietas en la rodada. - intersección a la izquierda hacia "Escayolas y Yesos El Pinar". - empieza la travesía de Fuentes de Jiloca. - final de la travesía. - muchos peatones por los laterales de la carretera.
	240	<ul style="list-style-type: none"> - no existe demasiada barrera metálica porque el tramo es bastante llano, aunque sí la encontramos allí donde existen desniveles acentuados. - escasez de tráfico. - gran cantidad de camiones en los márgenes de la carretera que revela una actividad industrial cercana.
	238	<ul style="list-style-type: none"> - travesía de Montón. - rotonda partida o similar sin terminar de señalizar. - tramo de travesía muy bien asfaltado. - primera vez que aparecen paneles de curva peligrosa.

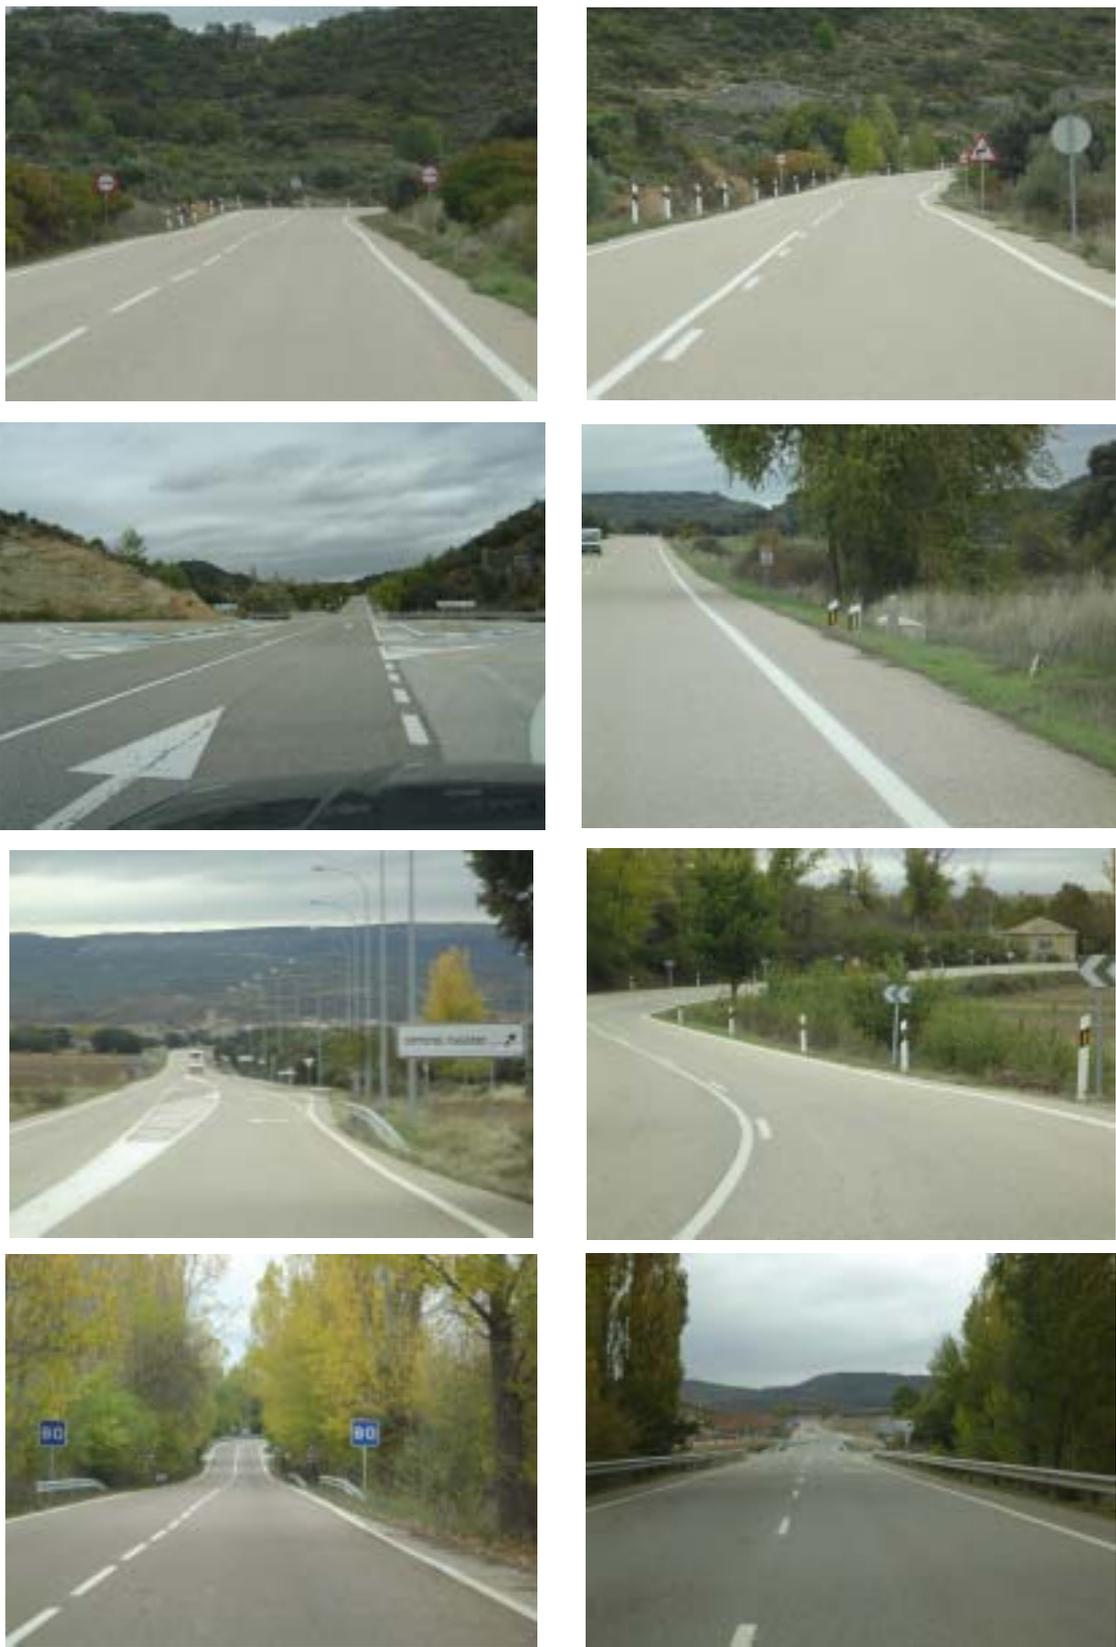
Imágenes de la carretera N-204.

CARRETERA	PK	OBSERVACIONES
<p><u>N-204</u></p> <p>TRAMO BLANCO G</p> <p>Pk 20,5 – Pk 55</p>	20,5	<ul style="list-style-type: none"> - empieza el tramo blanco. - sección: 2 carriles de 3,5 metros de ancho cada uno con arcenes de 1 metro. - señalización horizontal en adecuado estado de conservación. - señalización vertical en adecuado estado de conservación. - al principio existen curvas amplias señalizadas con la correspondiente señal triangular. - barrera metálica con poste en l a ambos lados de la carretera cuando es necesario. - balizamiento tanto en barrera metálica como en tramos representativos de la carretera, no en la totalidad de la misma. - firme en estado de conservación aceptable, se detectan determinadas grietas que podrían ser el principio de la aparición de rodadas. - existencia de paneles direccionales en curvas algo más cerradas que las anteriores. - pendientes de bajada aunque representativas. - tráfico muy escaso.

22,5	<ul style="list-style-type: none"> - intersección a la izquierda hacia Guadalajara. - velocidad recomendada máxima: 60 km/h en este tramo con aspecto de travesía pero sin llegar a serlo. - la velocidad máxima permitida en este tramo es de 100 km/h. - señalización vertical de grandes dimensiones: 90 y 120 cm (Mayo de 1994) en muy buen estado de conservación y retrorreflexión.
	24	<ul style="list-style-type: none"> - velocidad recomendada a 50 km/h que sirve de aviso de curva algo más cerrada que las anteriores. - existen algunas incorporaciones perpendiculares a la vía desde cotos o accesos, pero en principio en un nº no demasiado elevado.

26	<ul style="list-style-type: none"> - empieza el conteo de señales. - velocidad máxima recomendada: 60 km/h. - velocidad de recorrido real en torno a 70-80 km/h. - curvas señalizadas con reducciones sucesivas de velocidad, primero a 80 y luego a 60 km/h.
	30	<ul style="list-style-type: none"> - velocidad recomendada: 60 km/h. - balizamiento en todo el tramo. - barrera metálica con poste en I. - señalización horizontal en buen estado. - las curvas presentan balizamiento con paneles direccionales, el primero grande y luego 2, 3 ó 4 pequeños dependiendo el número de la complejidad de la curva. - tratamiento superficial en la curva que parece extenderse más allá del recorrido.
	28	<ul style="list-style-type: none"> - curva de 50 km/h.
	31-32	<ul style="list-style-type: none"> - microaglomerado en carriles. No llega al arcén desde un par de kilómetros atrás. - velocidad máxima permitida: 80 km/h. - intersección a la derecha hacia Gualda. - la intersección es una rotonda partida con un stop mal ubicado aunque no parece que ofrezca problemas su interpretación. - existen tramos en las que las señales circulares de prohibido adelantar son antiguas, aunque, en general, parece que están repuestas. - señales viejas (Octubre de 1985) con un desgaste muy elevado. La diferencia con las demás señales es muy notable. - pontón o paso inferior sin protección con evidente peligro en caso de caída.

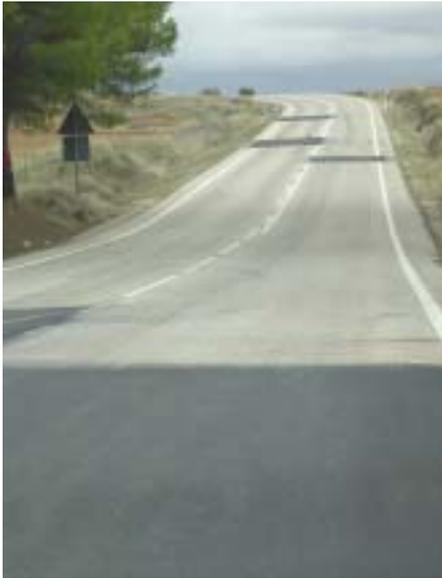
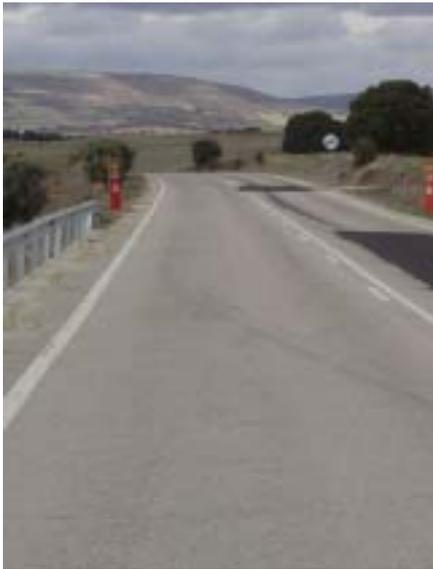
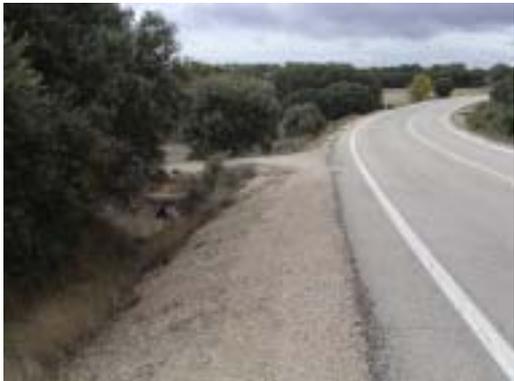
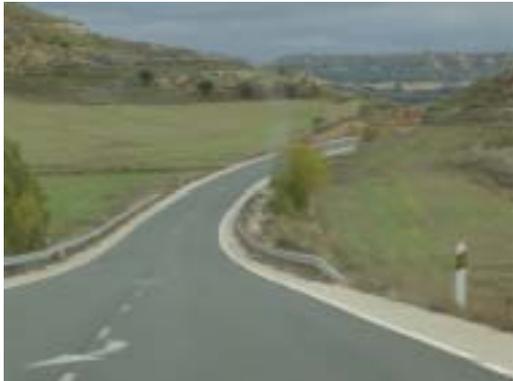
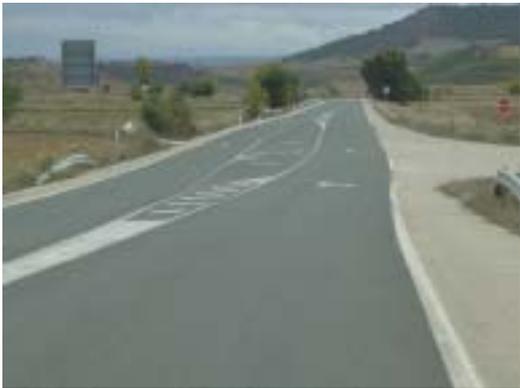
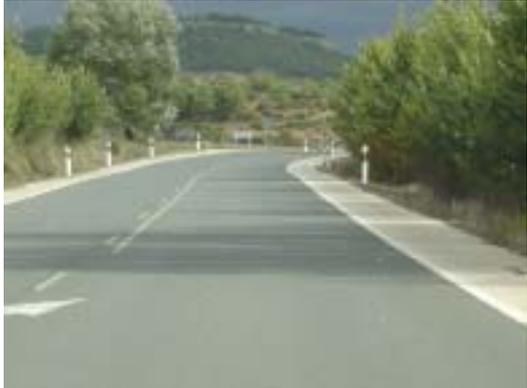
Imágenes de la carretera N-320.

CARRETERA	PK	OBSERVACIONES
<p><u>N-320</u></p> <p>TRAMO BLANCO H</p> <p>Pk 208 – Pk 181,5</p>	<p>208</p>	<ul style="list-style-type: none"> - rampa con tercer carril para vehículos pesados. - el tramo comienza a la salida de la travesía de Alcocer. - la velocidad recomendada es de 70 km/h debido a las curvas. - dirección Cuenca. - sección: dos carriles por sentido con más de 3,5 metros de anchura por carril y arceles inferiores a 1 metro. - el estado de conservación del firme es regular. - la señalización horizontal es aceptable en el borde derecho y regular en el eje. - aparecen zonas donde se han recuperado blandones. - presencia de señalización de velocidad recomendada a 50 km/h en curva, en principio parecen exageradas. - no son necesarias las barreras metálicas porque el trazado se encuentra muy encajado en el terreno natural. - bastante tramo recuperado de pavimento. - no existe balizamiento. - señalización vertical en buen estado. - ausencia significativa de barrera en arquetas y pequeñas obras de drenaje. - firme en proceso de actualización. - incorporaciones directas a derecha e izquierda. - presencia de señalización de velocidad recomendada en curva. - señales de fauna suelta. - aparición de entradas a derecha e izquierda hacia caminos rurales atravesando zonas de la Confederación Hidrográfica del Tajo. Pocas de estas entradas presentan señales de Stop.

<ul style="list-style-type: none"> - visibilidades muy amplias. - terreno llano. - tráfico bajo pero quizá algo mayor que en el tramo anterior.
	200	<ul style="list-style-type: none"> - comienza el recuento de señales. - una de las señales verticales es de Octubre de 1995 y su estado de conservación es muy bueno, otra es de Octubre de 1985 y su estado es aceptable.
	199	<ul style="list-style-type: none"> - incorporaciones a izquierda y derecha señalizadas con Stop hacia caminos prácticamente rurales con posibilidad de fauna suelta.
	198,2	<ul style="list-style-type: none"> - obras de fábrica importantes sin señalar. - ausencia de barrera metálica y de hitos de arista en este tramo.
	196,5	<ul style="list-style-type: none"> - tramos en la provincia de Cuenca. - cambia claramente la composición de la carretera, más parecida a la del tramo blanco, con presencia de barrera metálica e hitos de arista en la totalidad de este tramo. - microaglomerado en los dos carriles sin llegar al arcén.

<p>y el cebreado presentan un estado de conservación deficiente, sin contraste entre la pintura y el pavimento.</p>
	189,5	<ul style="list-style-type: none"> - intersección a la izquierda hacia San Pedro y a la derecha hacia Canalejas. - esta parte del trazado sí serviría como ejemplo de tramo blanco típico: buena señalización vertical, balizamiento, buena señalización horizontal, pavimento con un estado de conservación aceptable, curvas amplias, trazado cómodo y sencillo y tráfico bajo aunque con un porcentaje de pesados importante y por tanto con suficientes oportunidades para adelantar, quizás algunos tramos de barrera metálica podrían estar repuestos y con una buena presencia de paneles direccionales en curvas complicadas preavisadas con señalización de 60 km/h, en particular la curva del PK 187.
	184	<ul style="list-style-type: none"> - la carretera se mantiene llana → no hay excesivos movimientos de tierra → la barrera metálica aparece ocasionalmente con poste en C, como en el PK 184. - termina el tramo blanco en una intersección de cierta complejidad tanto a la derecha como a la izquierda. A la derecha hacia Gascueña y a la izquierda hacia Cañaveras. Se encuentra bien señalizada y con bordillos que identifican correctamente la intersección. - accidente mortal → lápida junto a carretera con fecha 5/10/2002. - intersección en un extremo del tramo y travesía en el otro. - fin del tramo blanco.
